**Maison de Gergovie (Griffon, Fort,...)**

**Ferme vigneronne (Maison fortifiée de l'époque des seigneurs de Merdogne XVIème)**

## **Compte Rendu de visite ABF du mercredi 13 janvier 2021**

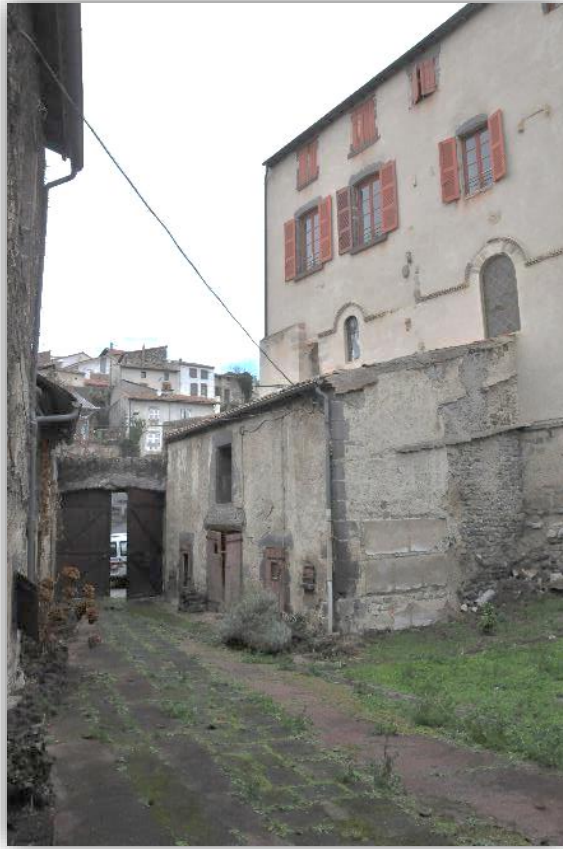
1er bâtiment à droite

Il faut le garder pour entre autres conserver le bel ensemble de façades sud de la cour.

Il serait intéressant de connaître l'origine du bac rond dans l'angle.

Dallage au sol (Pierres ou carrelage ?)

La pente du toit pourrait être légèrement abaissée (pour être avec la même pente de que le bâtiment principal (et cela dégagerait un peu la vue de l'église)

Il existe à l'étage un passage vers le bâtiment 2.

Refaire les pentes de la toiture conformément au corps principal.

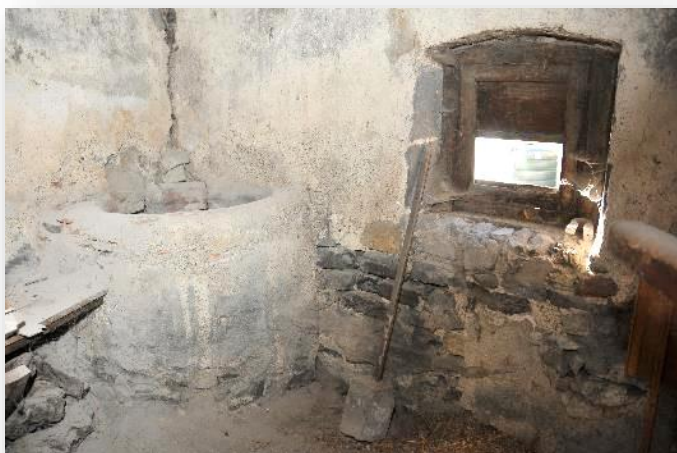
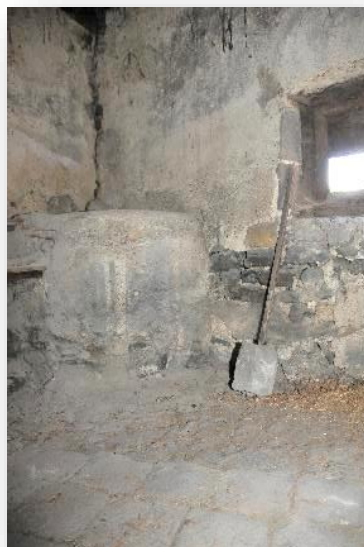
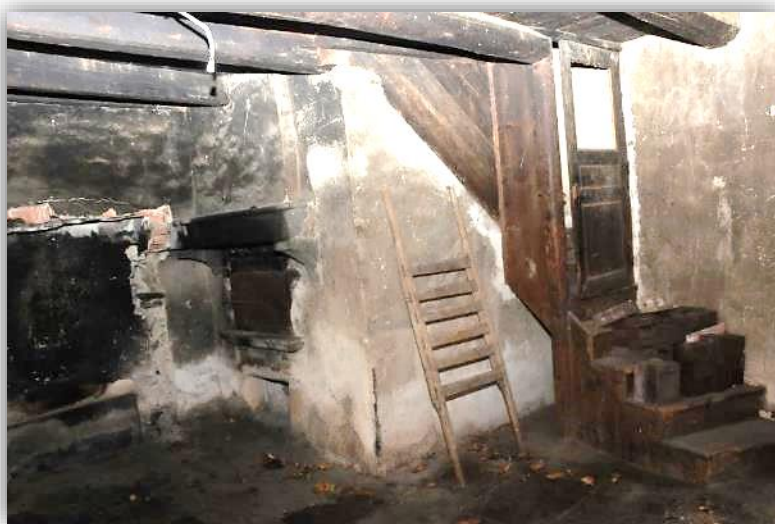
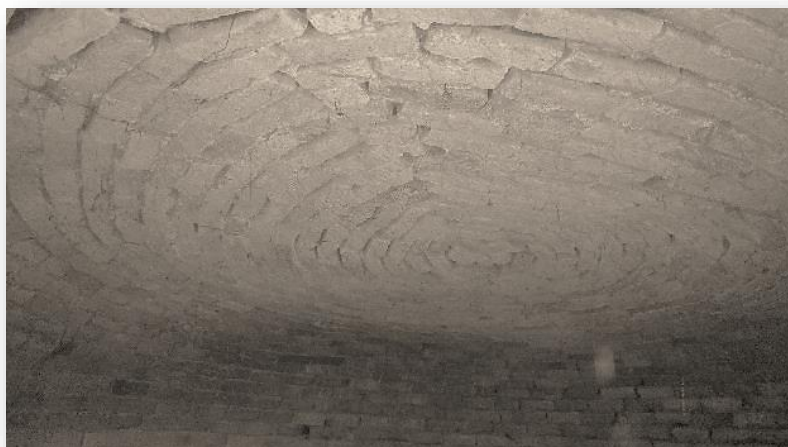
2<sup>ème</sup> bâtiment à droite (pièce du four à pain)

Très belle pièce à maintenir dans son jus (Four dallage et plafond. La cheminée mériterait une restauration (toutes les pierres ont été retirées ! Conduit de cheminée à réparer et refaire la sortie.

Voir aménagement du 1<sup>er</sup> étage

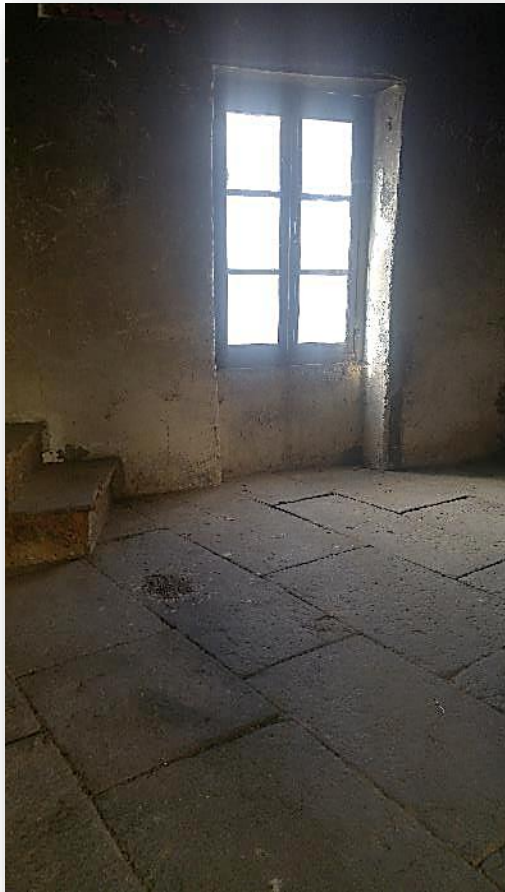
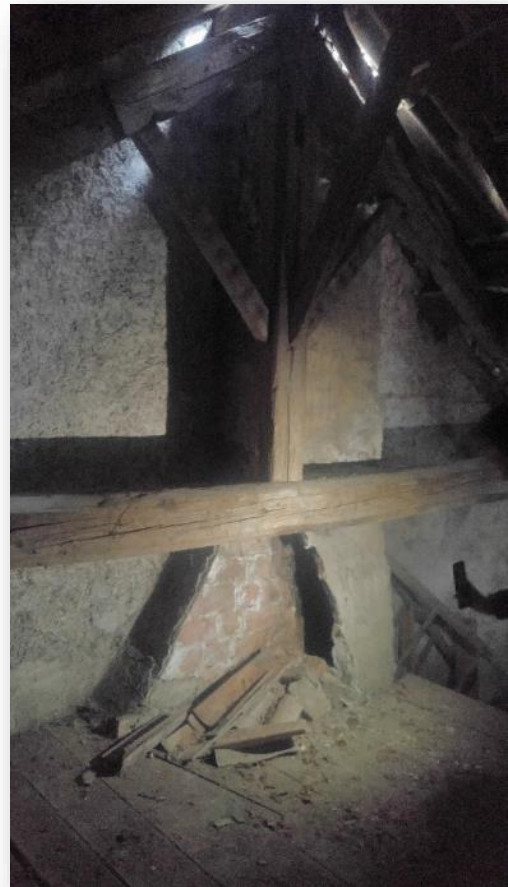
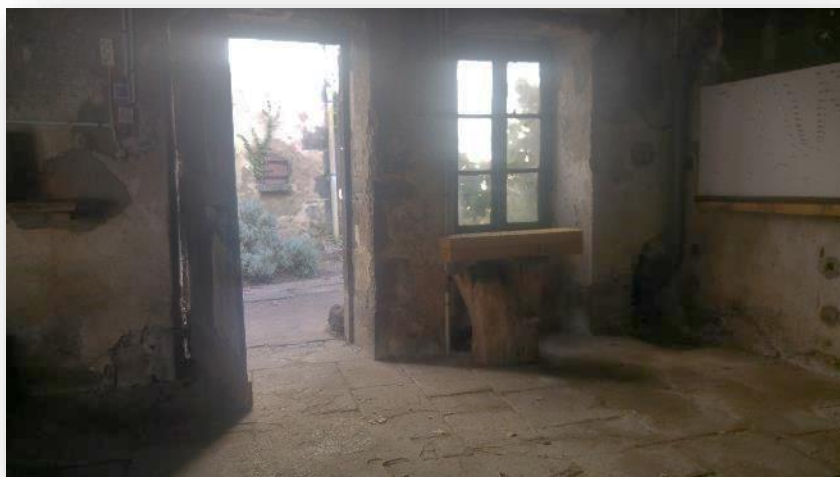
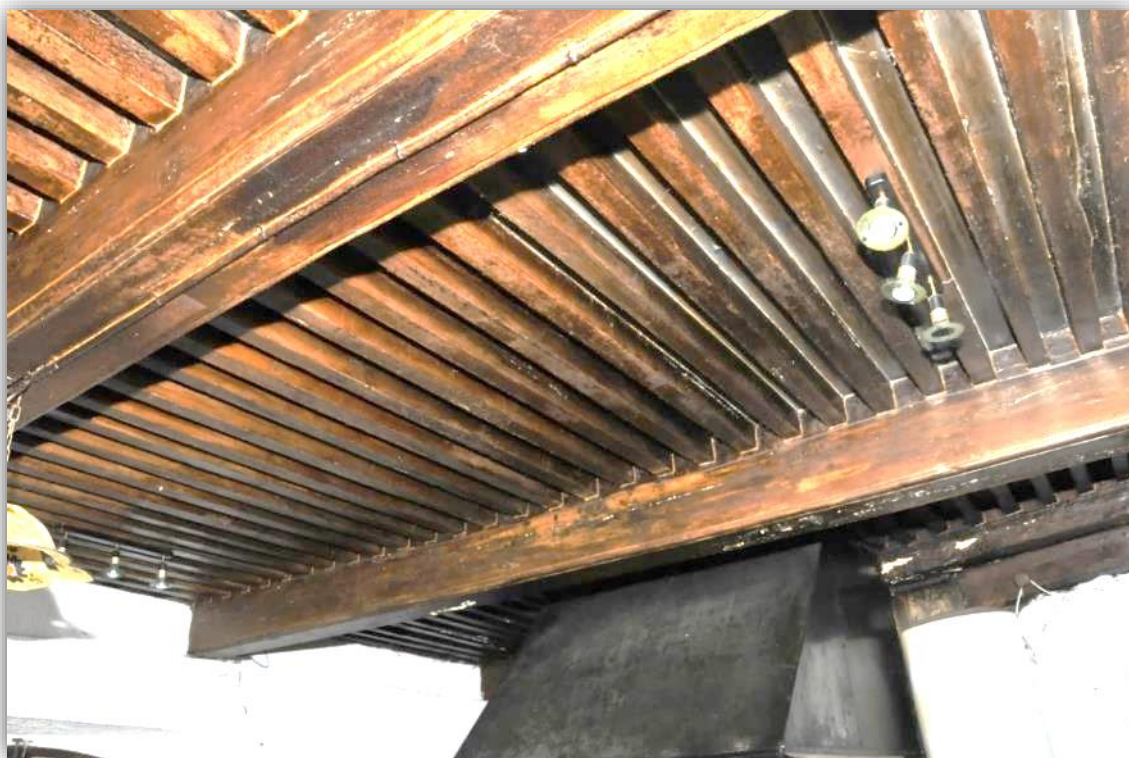
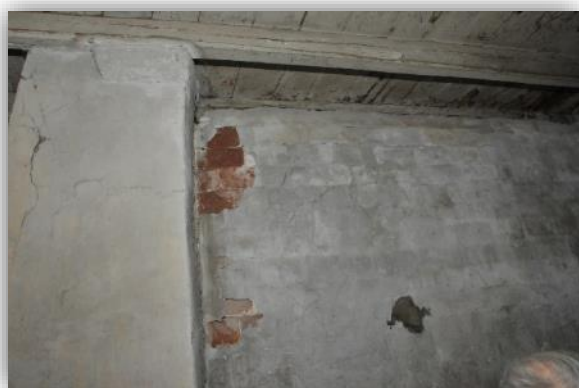
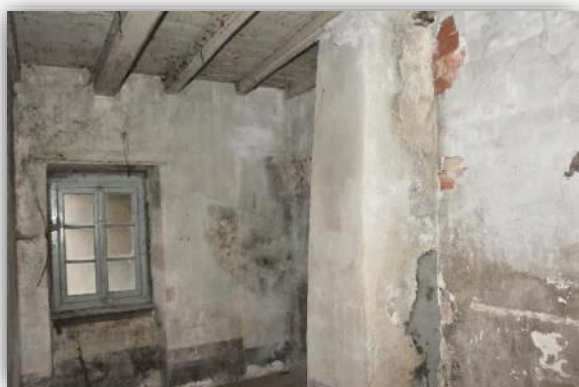
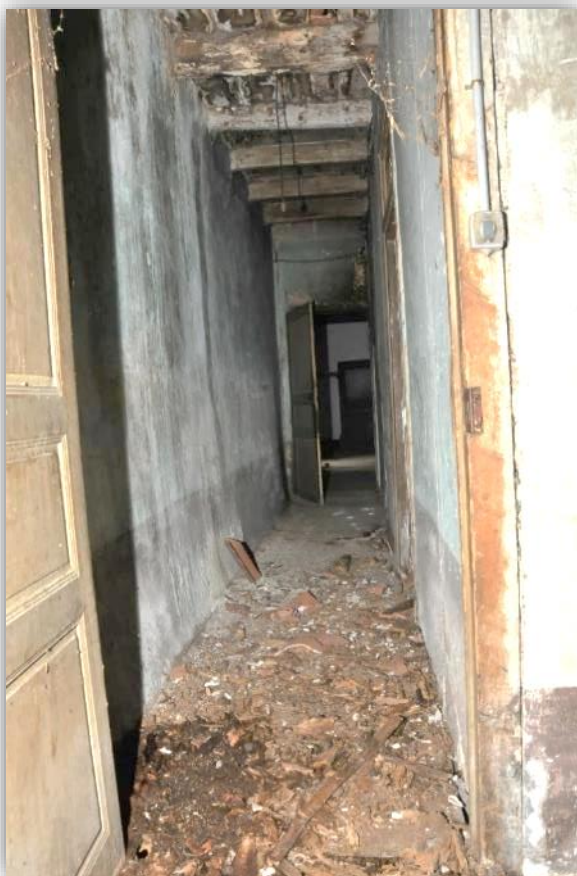
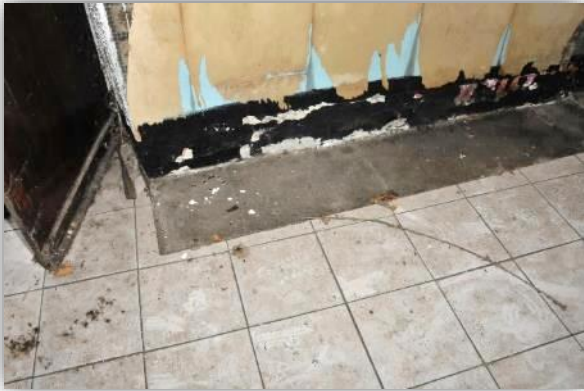
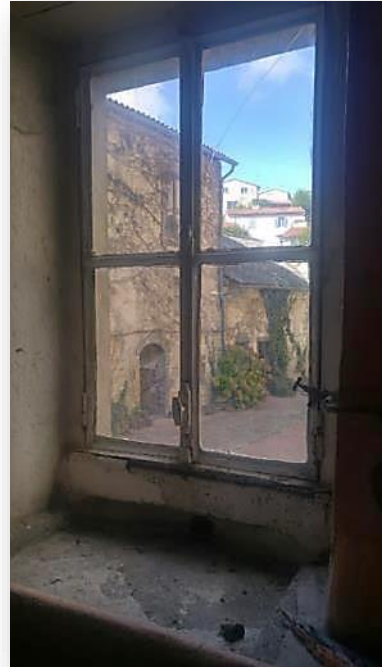
Bâtiment Est, ré de chaussée

Au sol carrelage sur dalles en lave.

Un bel évier en pierre avec évacuation dans la cour (au niveau du caniveau en lave)

Plafond à la Française en bon état (mais voir la partie cachée qui est sous les infiltrations d'eau !)

Partie nord très dégradée du fait des infiltrations d'eau.

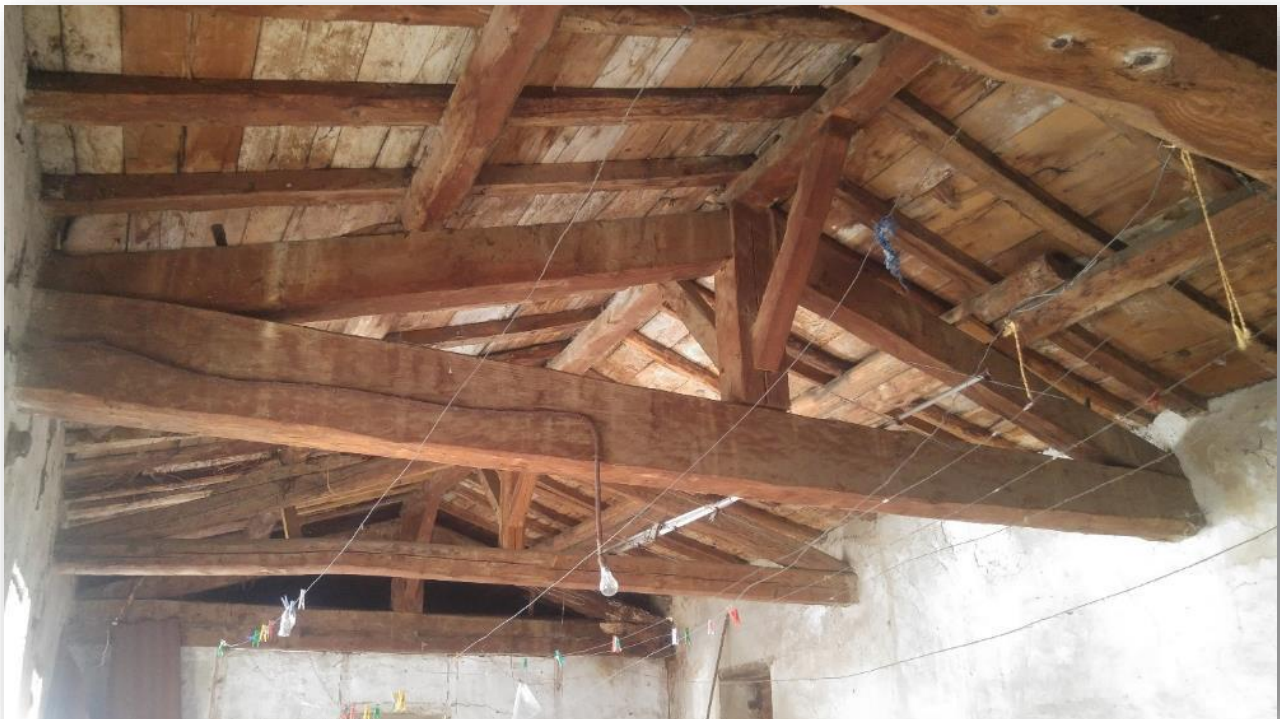
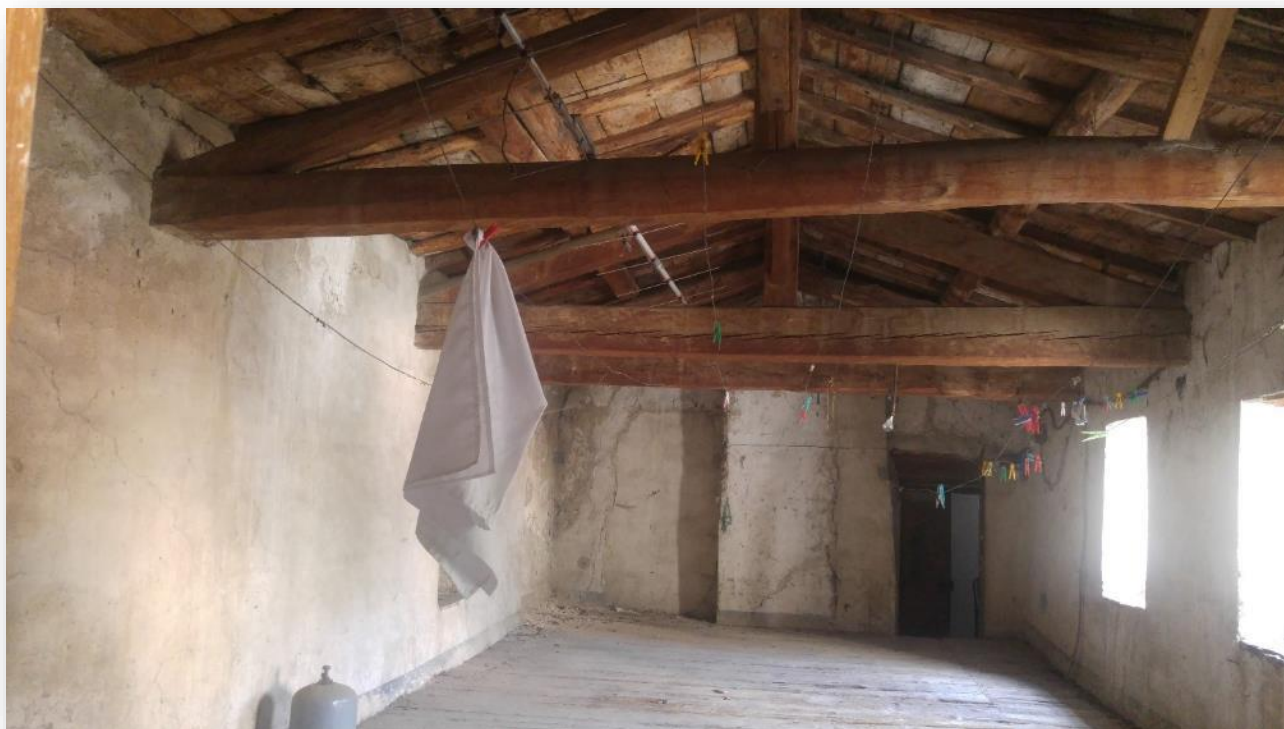
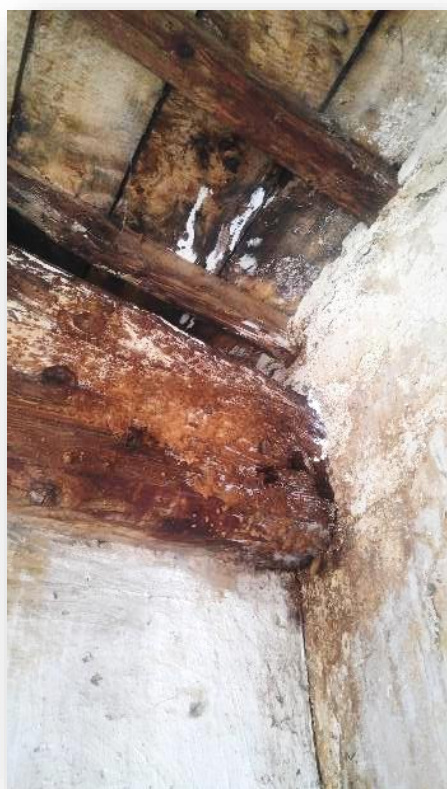
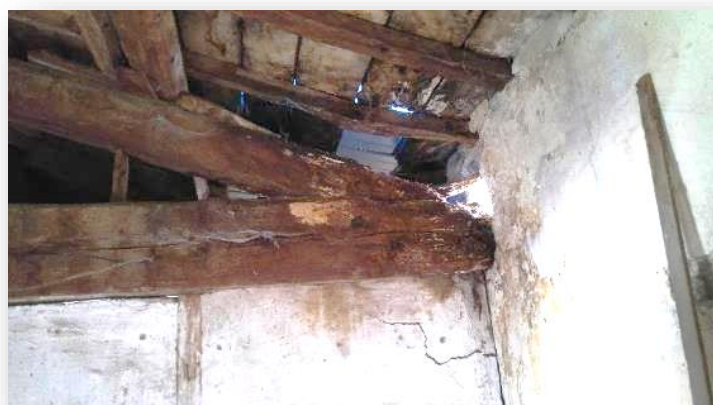
Bâtiment Est, 1<sup>er</sup> étage

Belle charpente classique. Dégâts importants de la charpente et principalement au niveau d'une ferme. Il est urgent de soulager cette ferme et d'arrêter toute nouvelle entrée d'eau. (Avant restauration) ! (Tôles admises en urgence) Toutes les fenêtres sont ouvertes ou sans carreaux ! Fermer tout pour mettre à l'abri ?!.

2017 et 2020 (En 3 ans la poutre a lâché le mur et ne repose plus que sur la fragile cloison !)

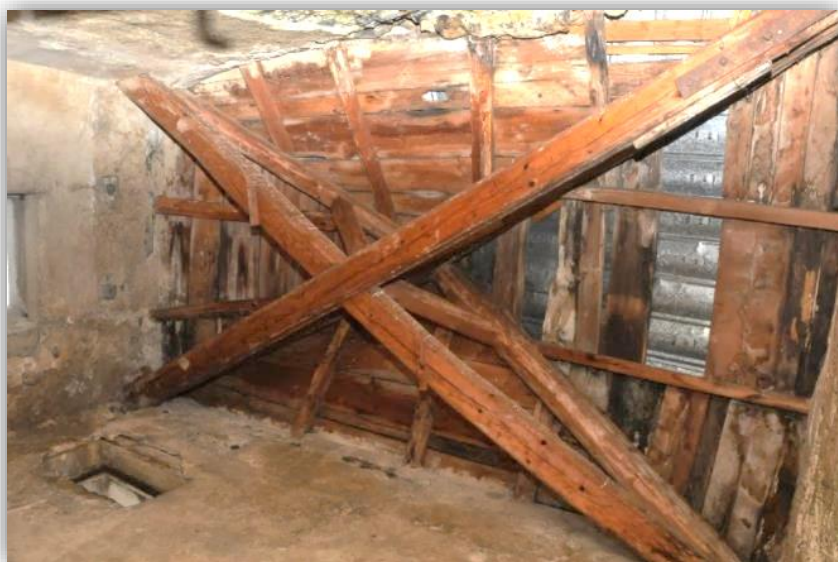
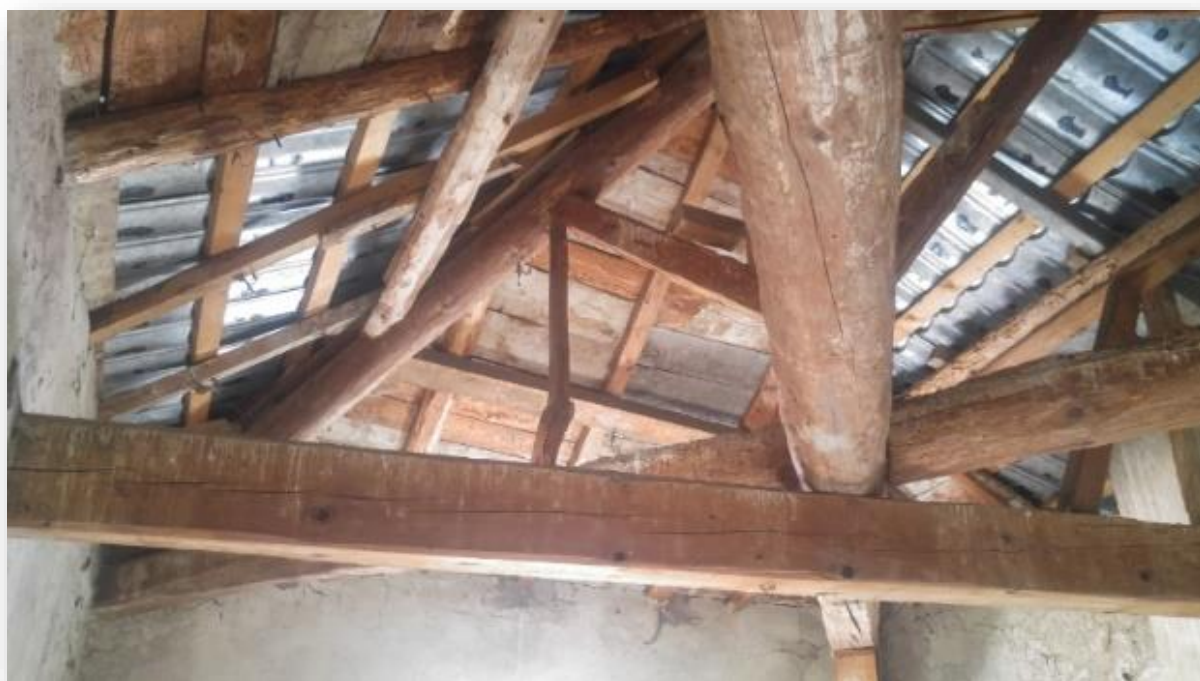
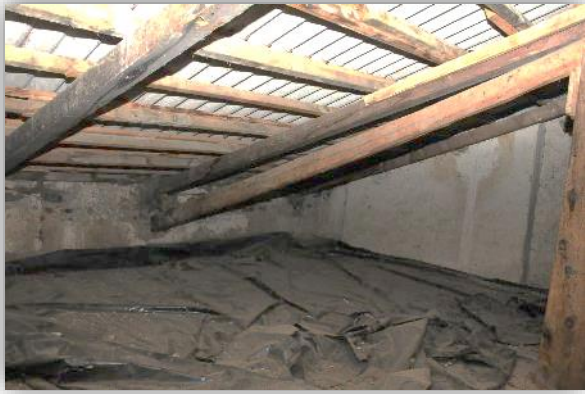
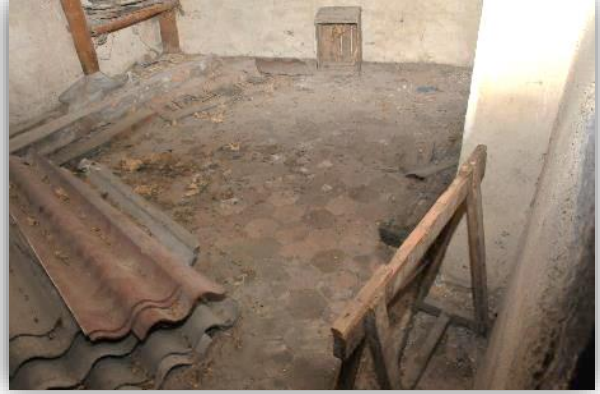
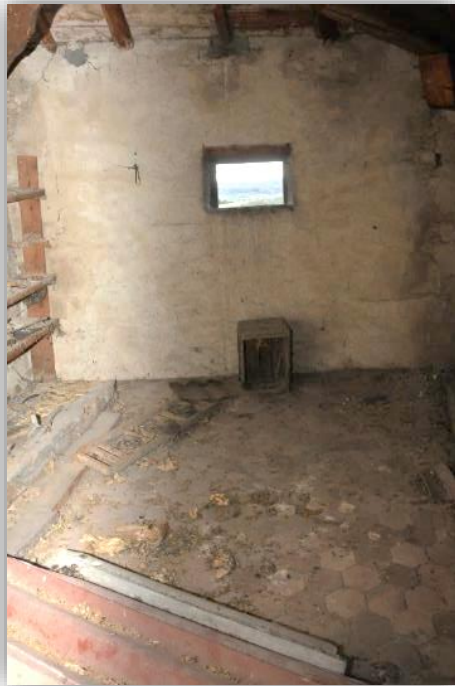
Angle sud-est avec la tour et le pigeonnier

Charpente non conforme en section et qualité de bois et/ou attaqué par les capricornes et donc très fragile. Sol fragilisé également.

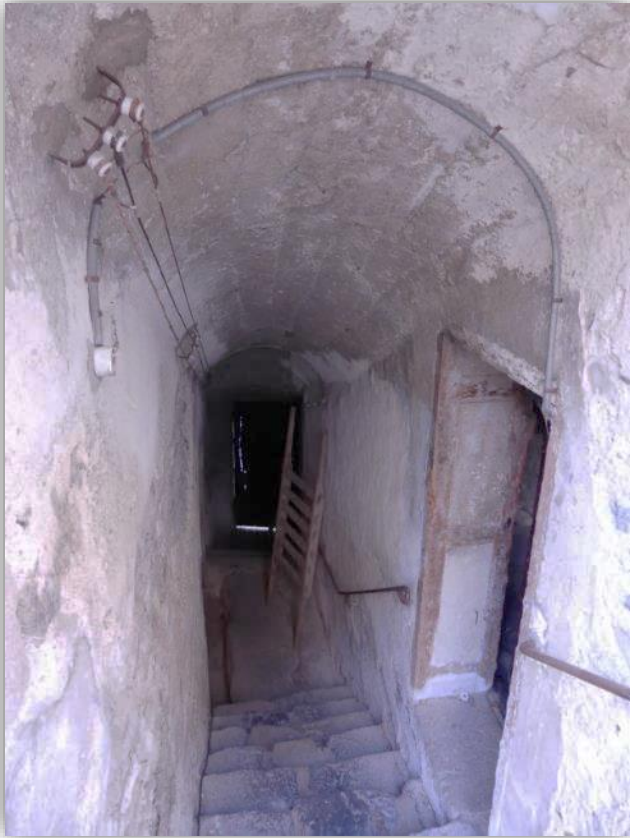
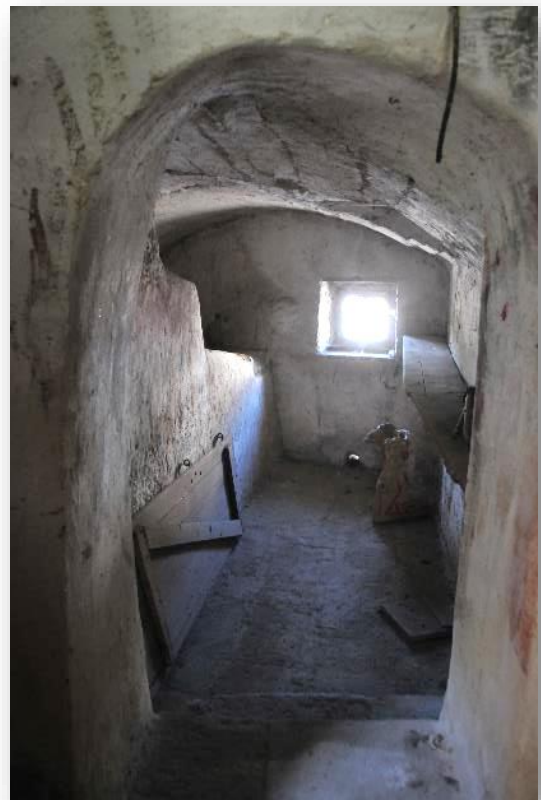
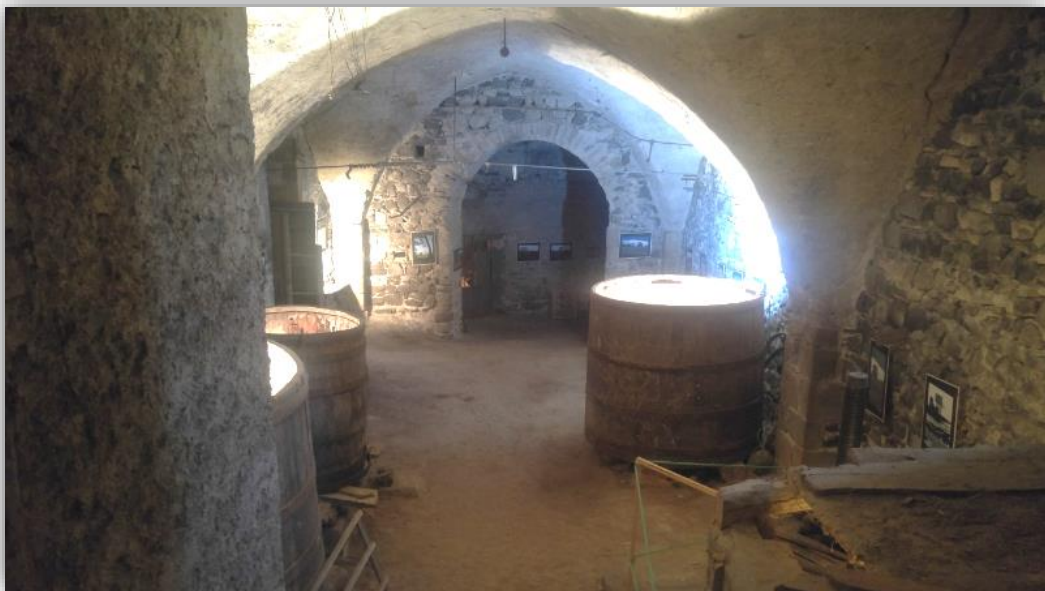
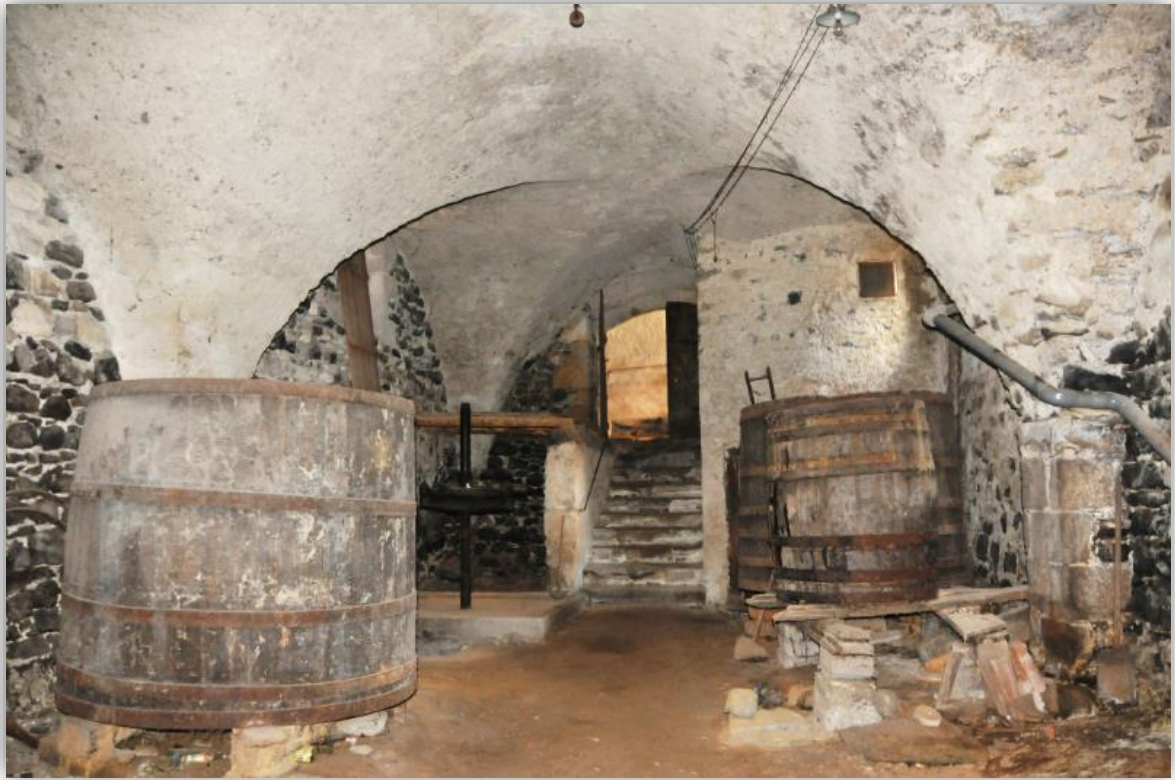
Les caves

Très bel endroit.

Bloquer une fissure au niveau de la voute coté sud.

Le sol en terre battue recouvert de galets est à conserver si possible. Voir à mettre des galets partout pour éviter la poussière.

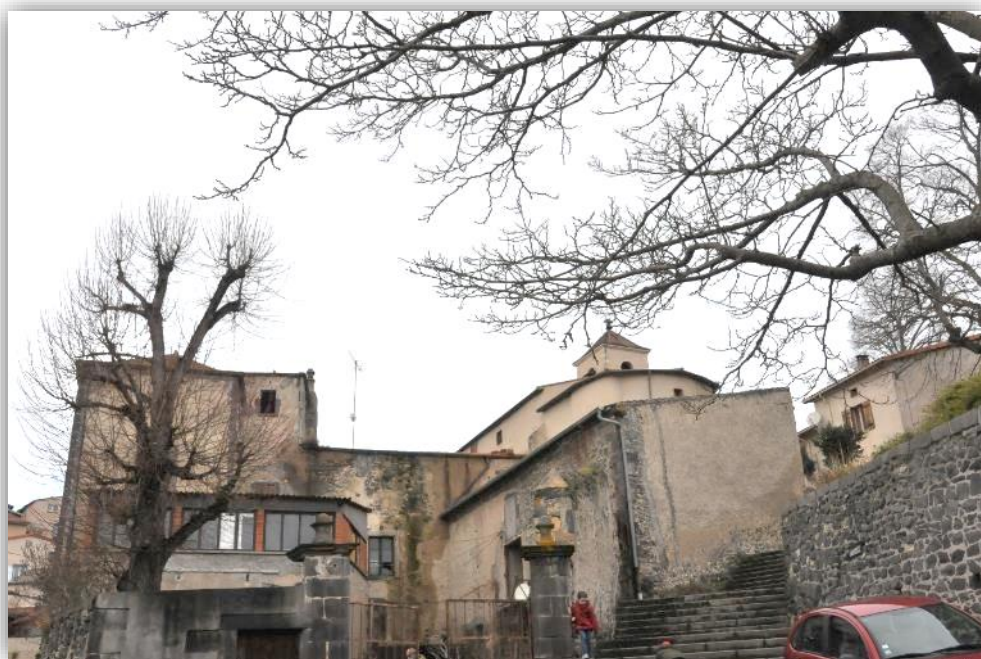
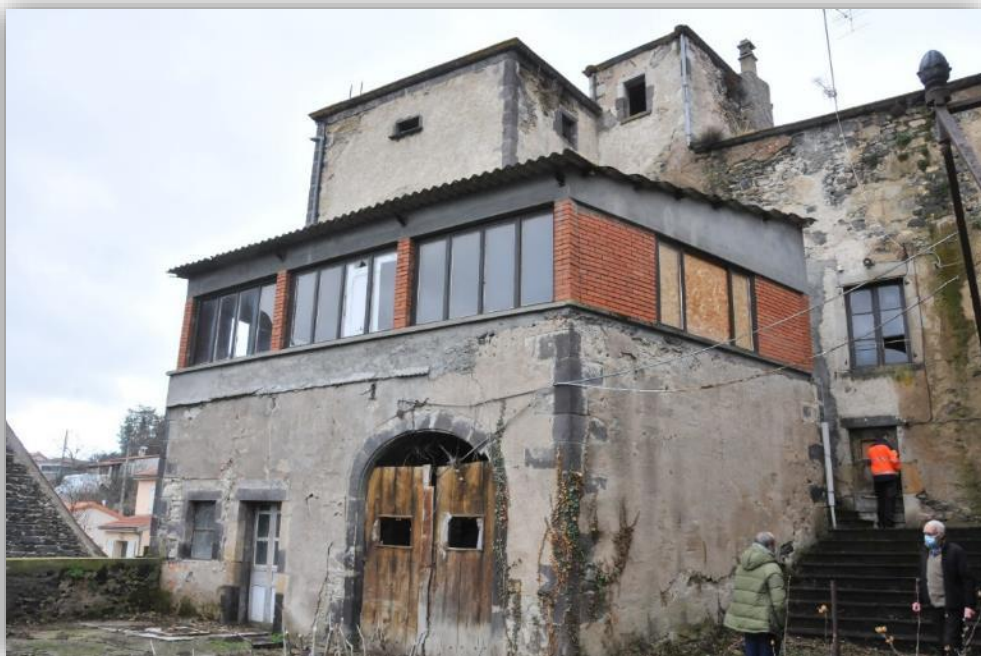
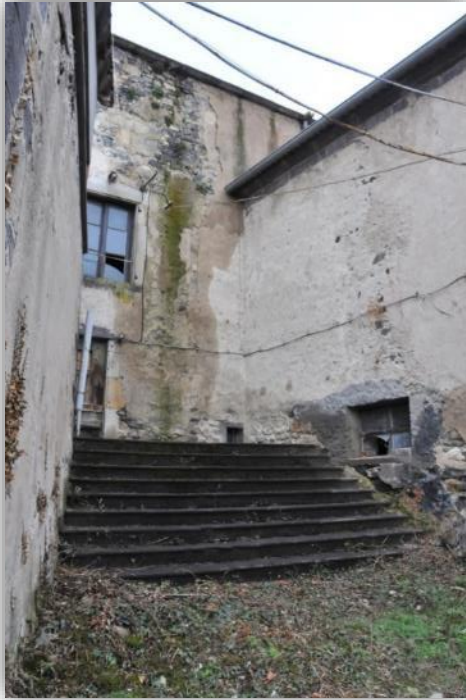
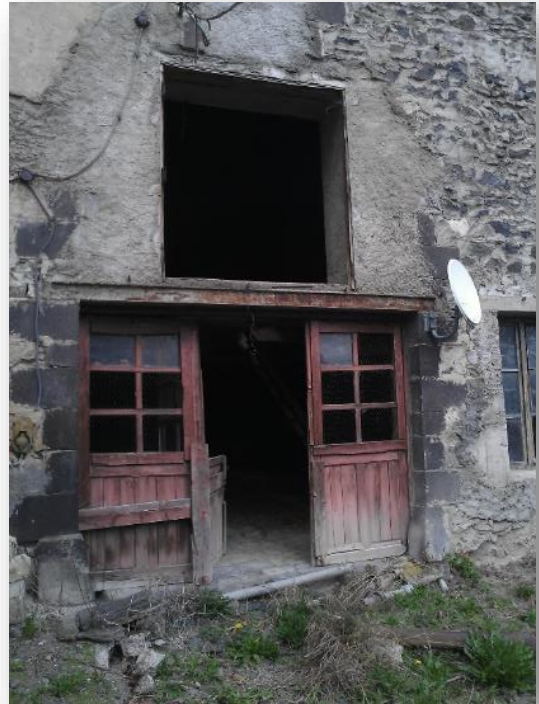
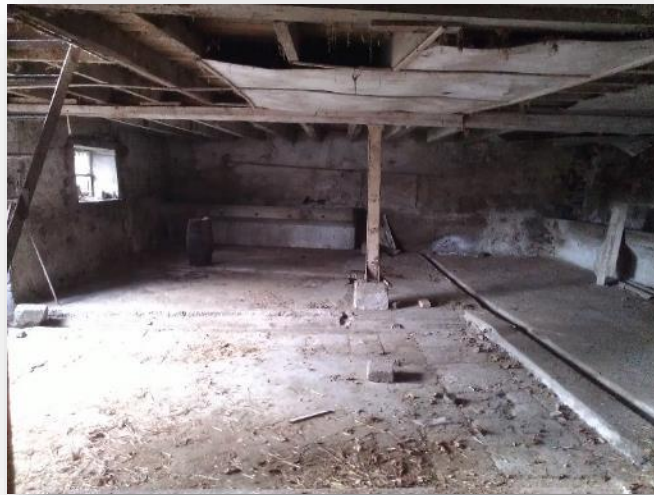
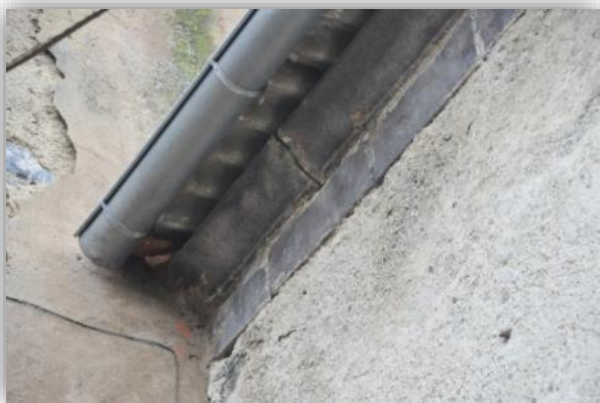
Coté cour Est

Supprimer la partie couverte au-dessus de la terrasse qui jure avec l'ensemble.

De plus cela permettra de mettre en valeur la tour et le pigeonnier.

Garder toute la partie inférieure (Restauration ou soutien urgent au niveau de la grande porte)

Bâtiment en mauvais état mais avec de belles pierres de corniche\* terminant par une gargouille (\* Pierres à conserver que le bâtiment soit détruit ou non !) Façade en partie défigurée par un aménagement plus récent. En attendant il y a si rien n'est fait rapidement il y a un risque d'autodestruction de la toiture, des poutres ne soutenant plus correctement celle-ci.

Faire des sondages à la jonction avec le corps principal est.

Il faudra refaire les ouvertures est sur le bâtiment principal.

Doubler le mur au nord (pas de jambes de force très disgracieuses)

Coté escalier (extérieur) mettre le mur au niveau et dans le prolongement de celui qui vient du portail en suivant la pente de l'escalier. Couvrir en pierre à l'identique du mur venant du portail.
